CZĘŚĆ II. EKSPERTYZA TECHNICZNA

Zmiana sposobu użytkowania oraz przebudowa istniejącego pomieszczenia technicznego (wentylatorni) w podtrybuniach Stadionu Lekkoatletycznego w Zespole Obiektów Sportowych Białostockiego Ośrodka Sportu i Rekreacji przy ul. 11 Listopada 28 na pomieszczenie techniczne z zestawem hydroforowym

I. EKSPERTYZA TECHNICZNA BUDYNKU

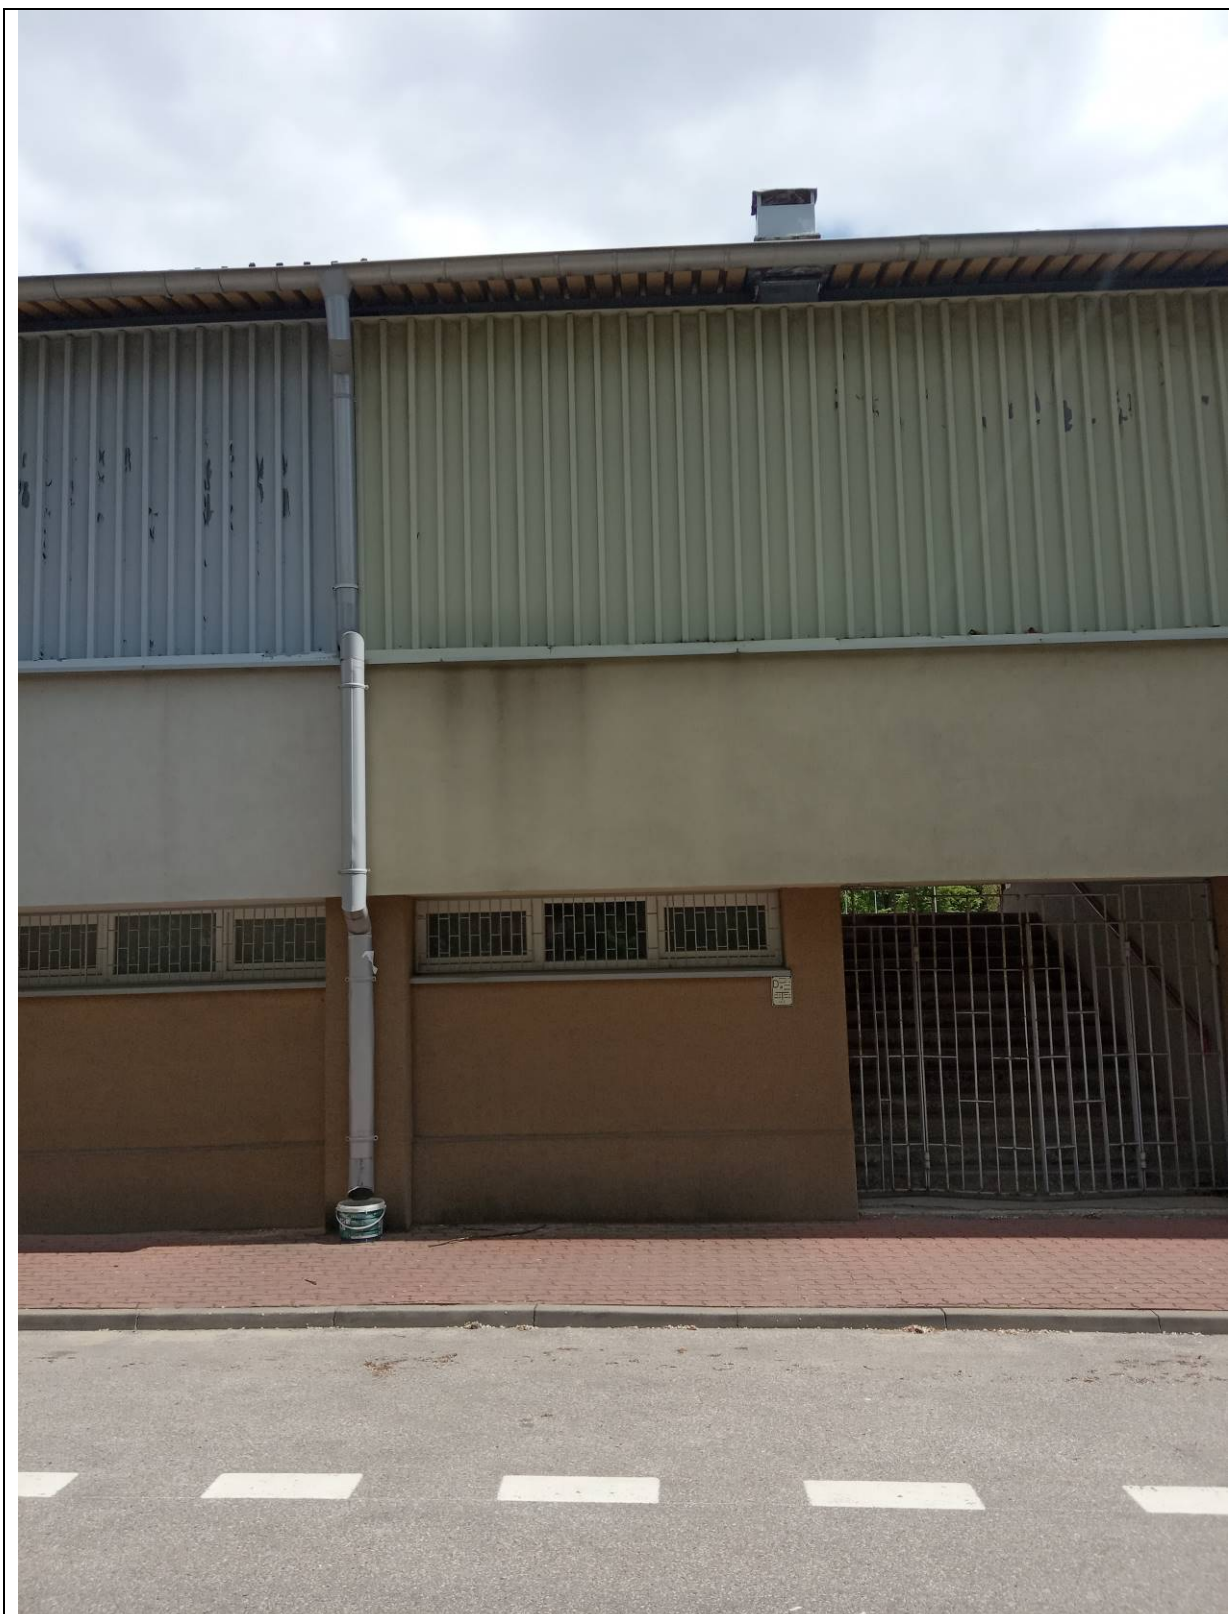
FOT. 1 Fragment elewacji z widokiem na okno doświetlające pomieszczenie techniczne objęte opracowaniem.

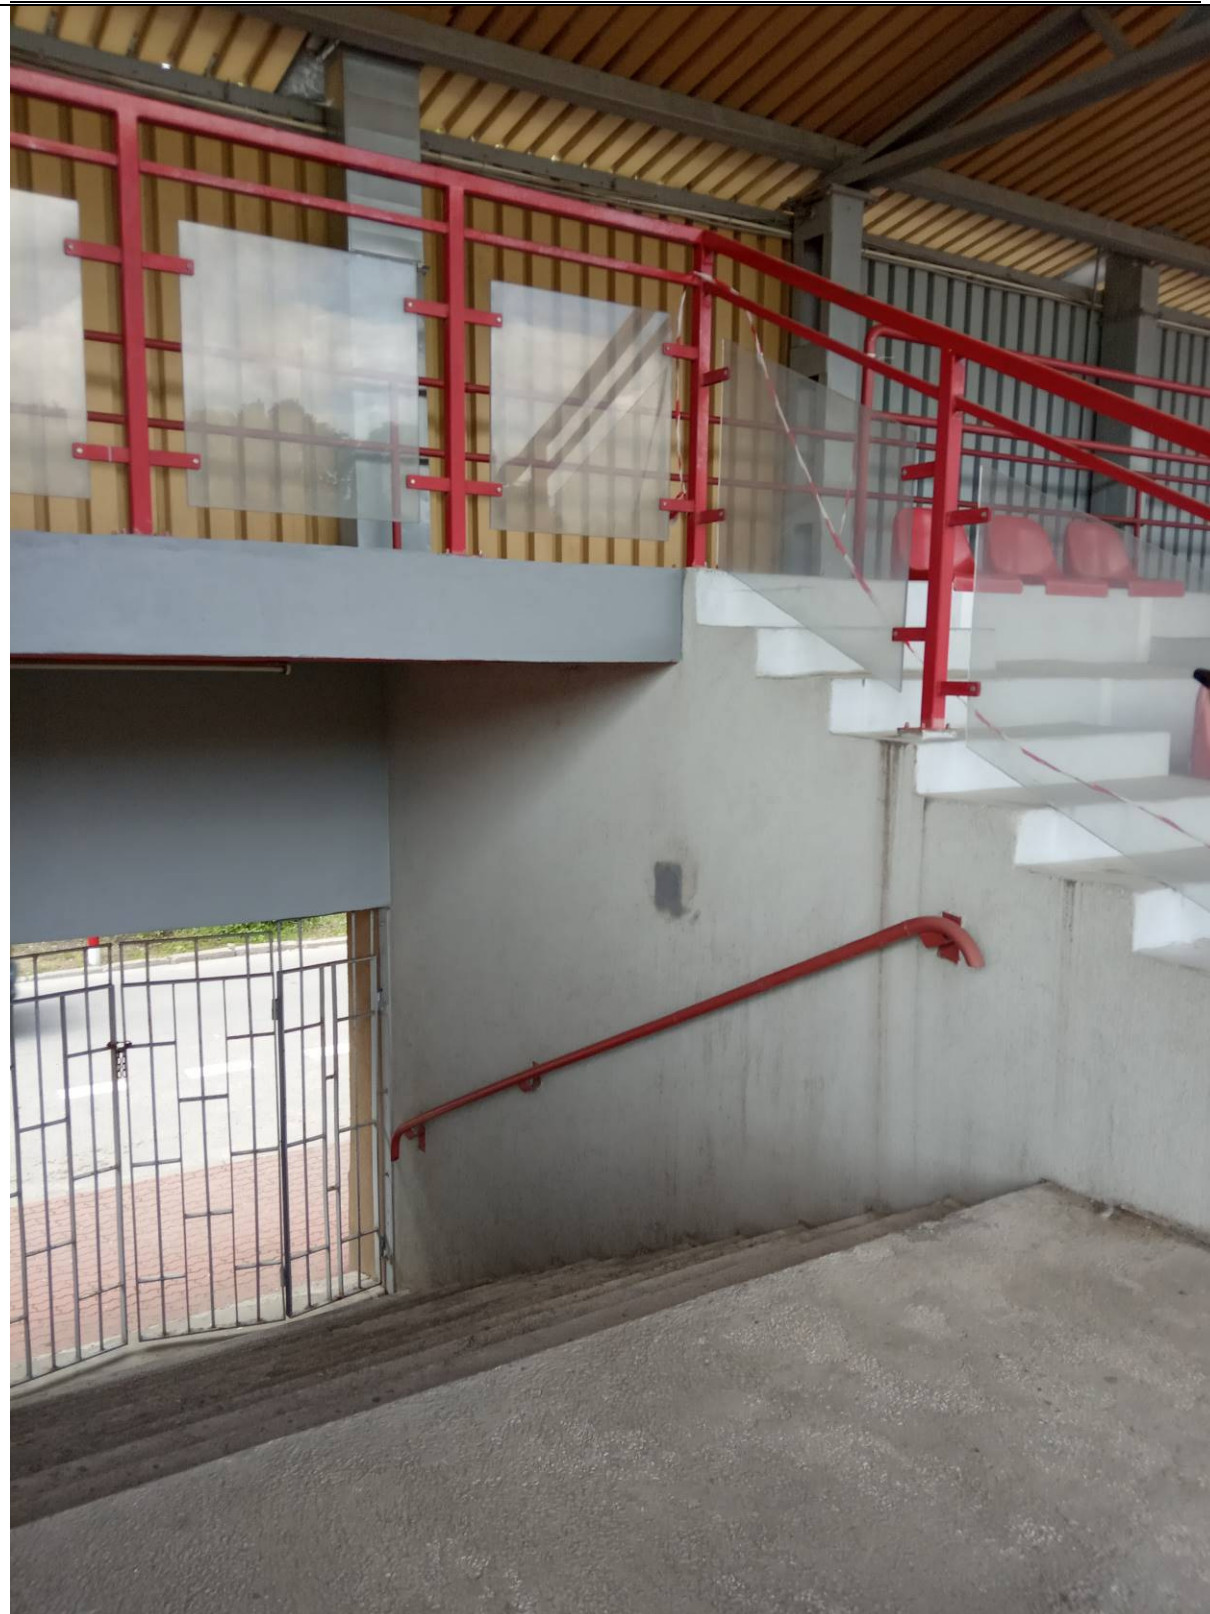
FOT. 2 Widok od strony trybun na ścianę będącą przegrodą zewnętrzną pomieszczenia technicznego podlegającego przebudowie

Powierzchnia warstw wykańczających ścian zewnętrznych w bardzo dobrym stanie. Powłoki i obróbki blacharskie w stanie bardzo dobrym

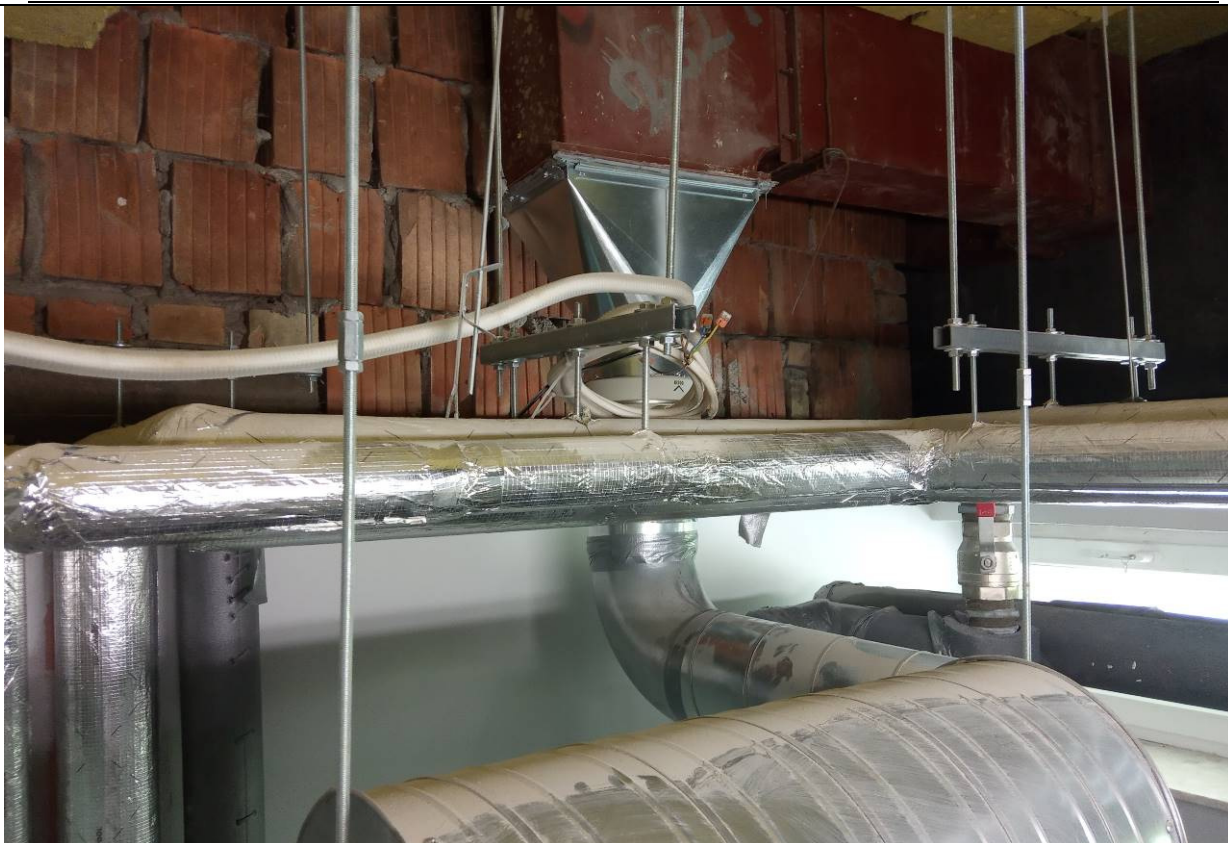
FOT. 3 Widok wewn. na nieotynkowany fragment ściany z bloczków ceramicznych (powyżej +3,20m. nad posadzką, oraz na istniejące instalacje wentylacji oraz wody użytkowej)

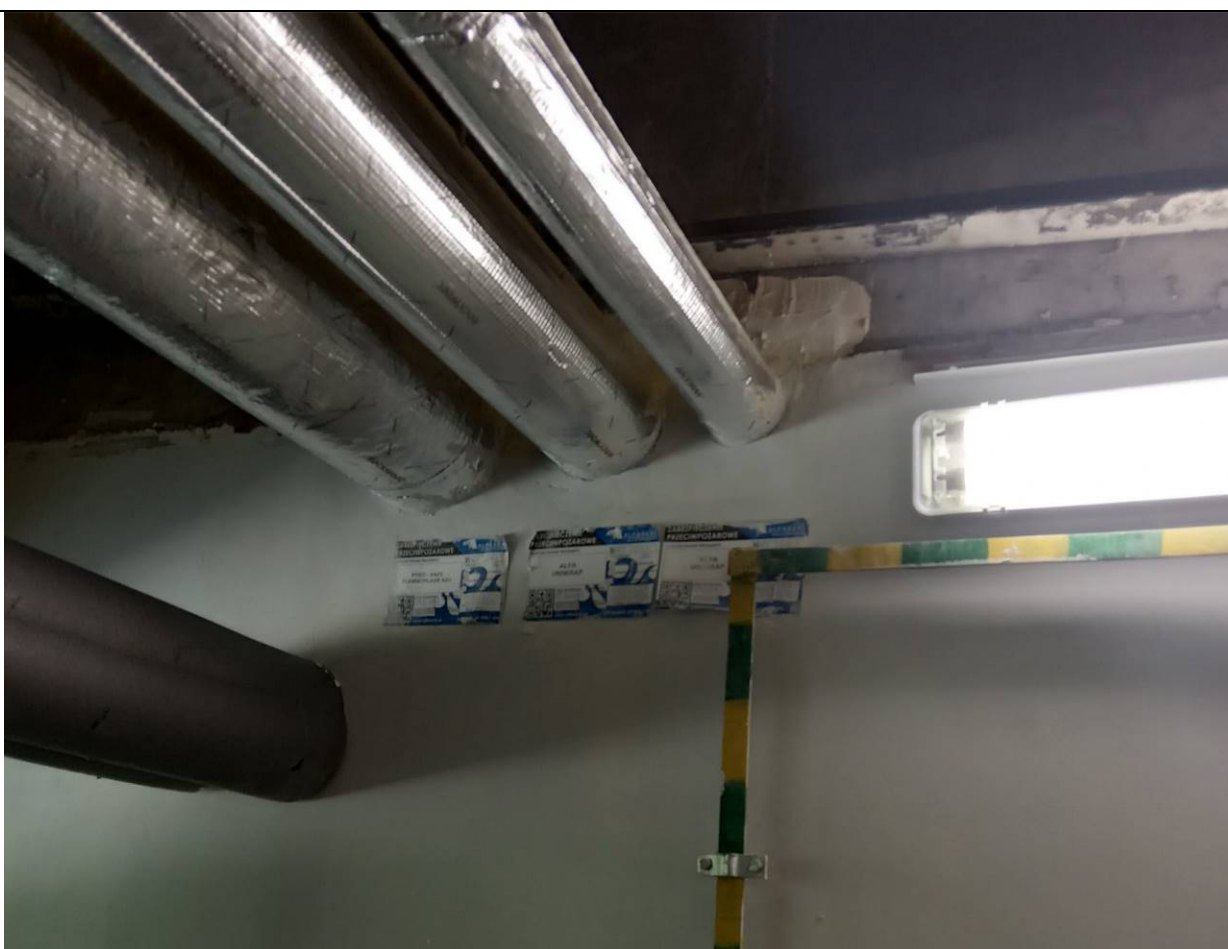
FOT. 4 Widok wewn. - przejścia instalacyjne przez ścianę w pom. technicznym

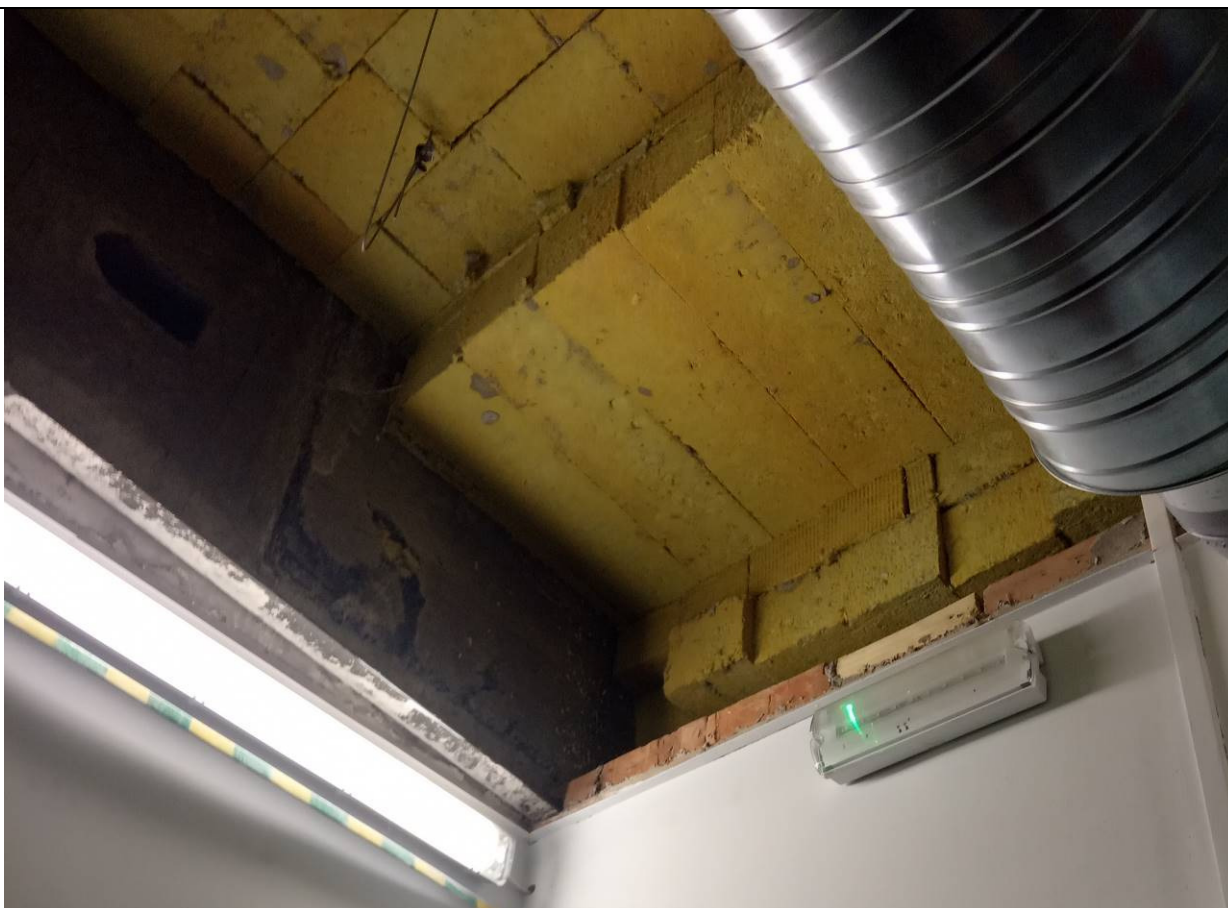
FOT. 5 Widok wewn. – pocieplenie płyt stropowych wełną mineralną gr 18cm

Konstrukcja stropu będąca podstawą trybun; płyty żelbetowe prefabrykowane, wielokanałowe - bez widocznych uszkodzeń. Na powierzchni posadzki betonowej (warstwy wykończeniowej) trybun stwierdzono rysy i spękania; nie mające wpływu na stan płyt kanałowych.

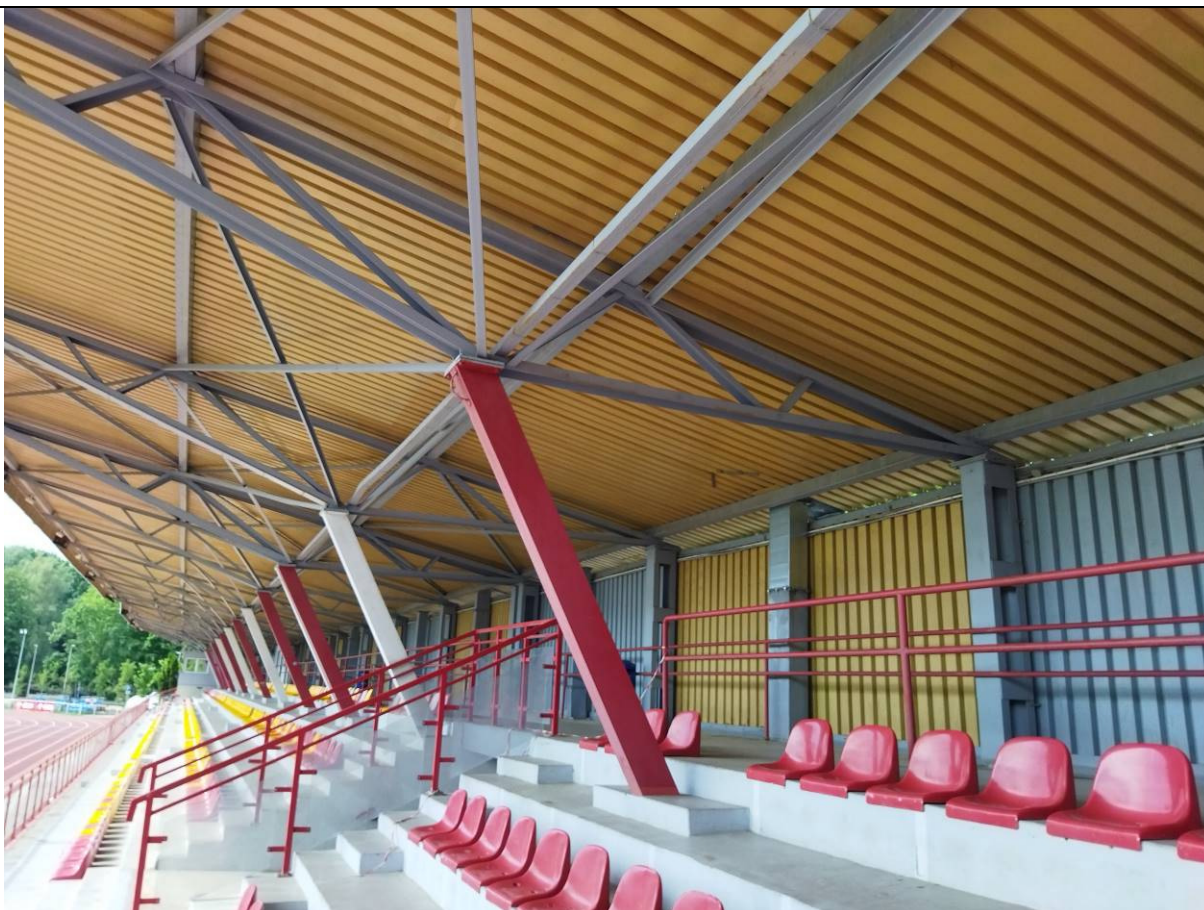
FOT. 6 Widok na konstrukcję stalową zadaszenia trybun.

Stan konstrukcji stalowej zadaszenia trybun – dobry bez widocznych uszkodzeń. Powłoki malarskie, zabezpieczające konstrukcję – w stanie zadowalającym, bez większych ubytków
